**COLECCIÓN  
PROBLEMÁTICAS METROPOLITANAS**

**2023 / VOL.3**

**VULNERABILIDAD,  
CRECIMIENTO  
E INFRAESTRUCTURA**

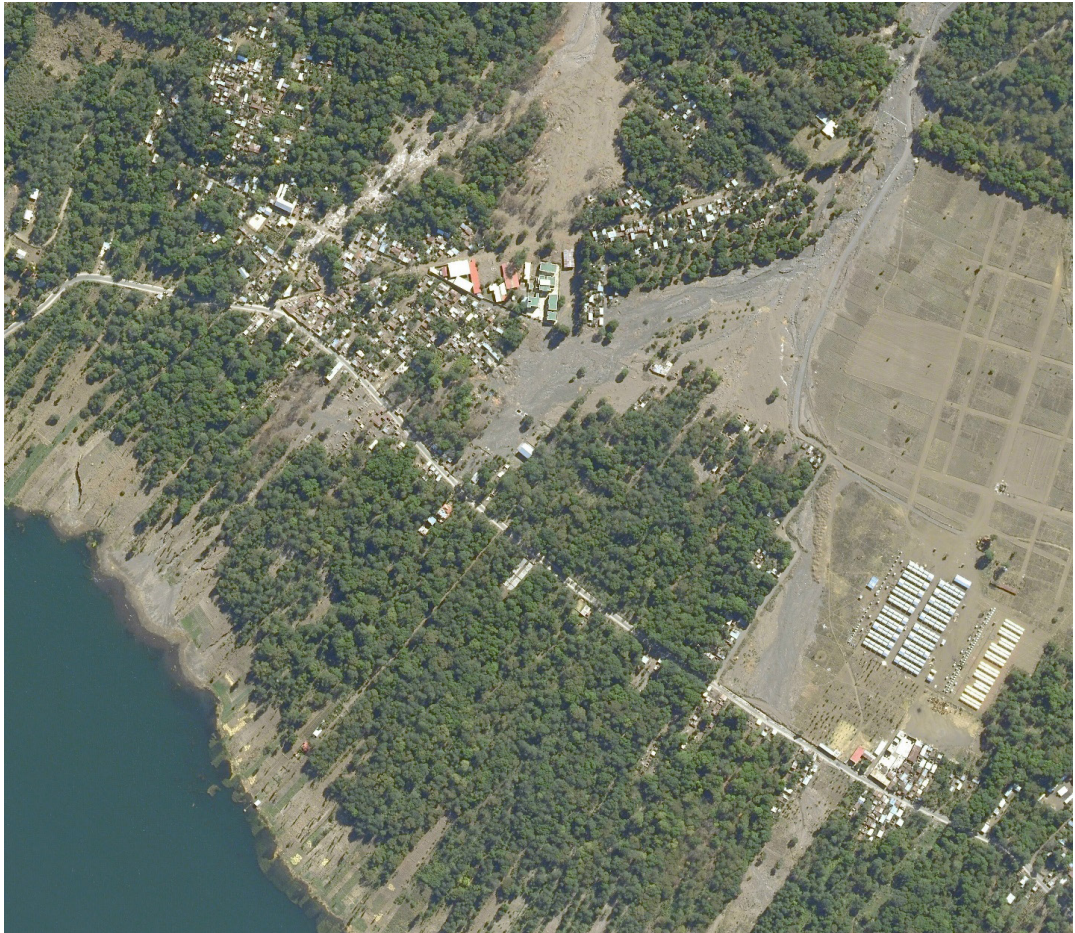
Lugar de destino de la población afectada. La Comunidad Chuk-Muk (“Entre gradas” en idioma tzutujil), está localizada en la cordillera volcánica guatemalteca, en el altiplano occidental, al norreste del casco urbano del municipio de Santiago Atitlán, departamento de Sololá. Geográficamente se ubica en las coordenadas geográficas Latitud 14°39’25.90” y Longitud 91°12’33.99” O. Actualmente es una moderna urbanización.

Figura No. 1. Localización de la aldea Panabaj y Chuk-Muk. Municipio de Santiago Atitlán. Departamento de Sololá.

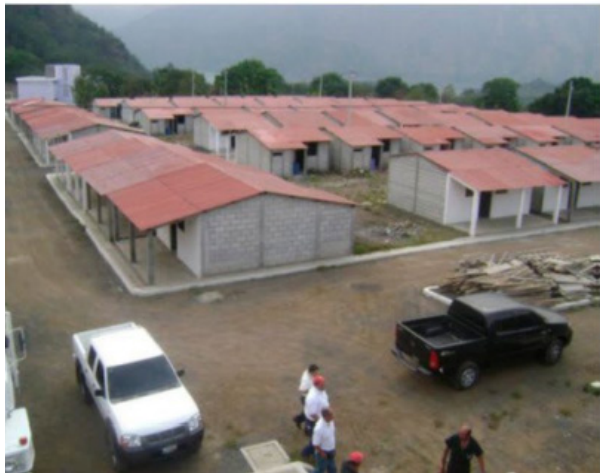
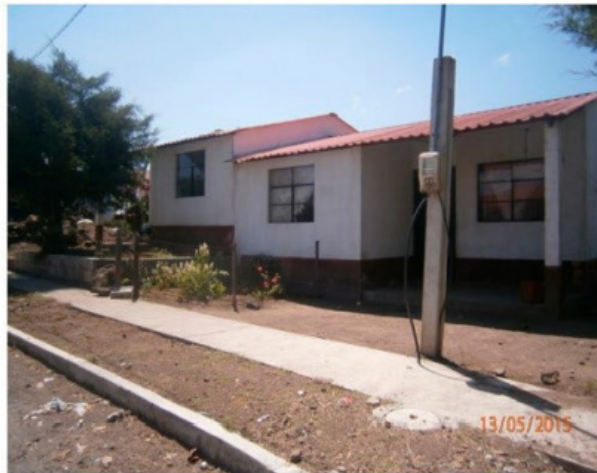
Fotografías Nos. 2 y 3. Complejo habitacional Chuk-Muk.  
Municipio de Santiago Atitlán, Departamento de Sololá.

La urbanización Chuk-Muk a la fecha del estudio contaba con un total de 904 viviendas, distribuidas en 4 sectores. Las viviendas se encuentran ubicadas al sur del lago de Atitlán, las cuales están construidas con paredes de block, techo de lámina térmica y piso de torta de cemento. La

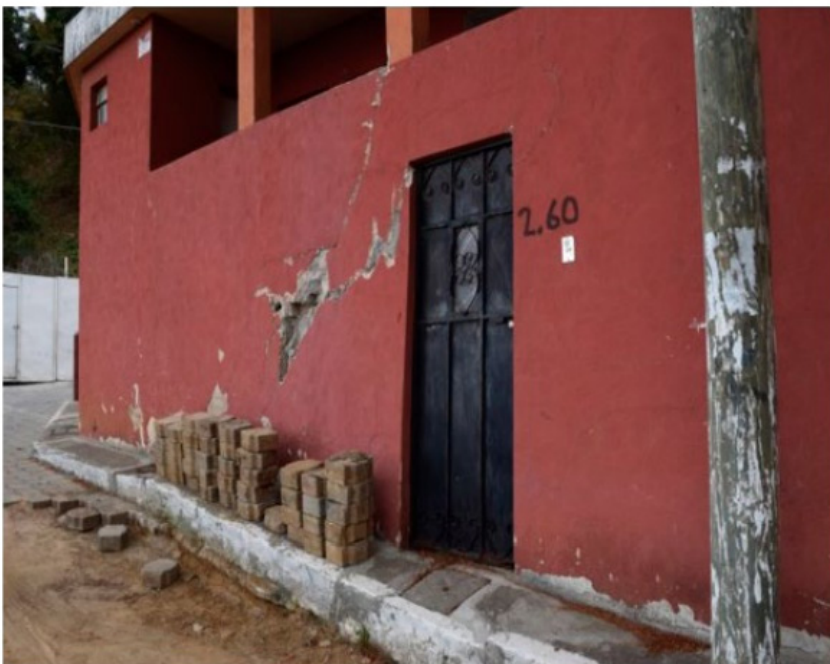
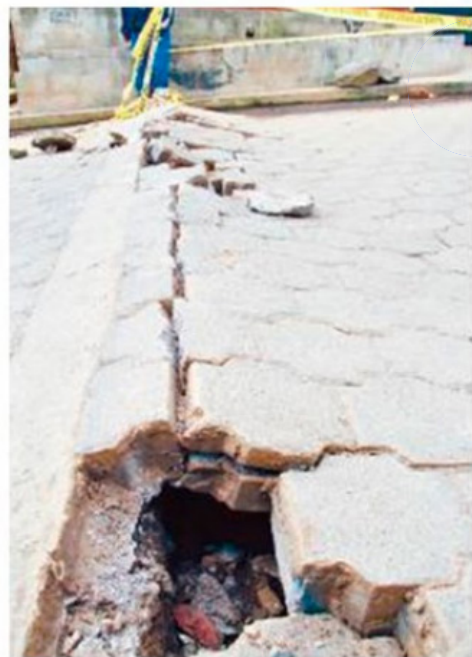
Fotografías Nos. 5 y 6. Agrietamiento en viviendas en colonias en Mixco.

El agrietamiento del suelo siguió una trayectoria elíptica, formando una especie de anillo en donde varias viviendas quedaron dentro del mismo. Tanto el suelo como las paredes de las viviendas sufrieron grietas, siendo las mismas del tipo Echelon (escalonadas). Los agrietamientos siguieron un patrón Norte-Sur. Las viviendas y la infraestructura con mayor riesgo, se localizaban cerca del radio de afectación de las grietas.

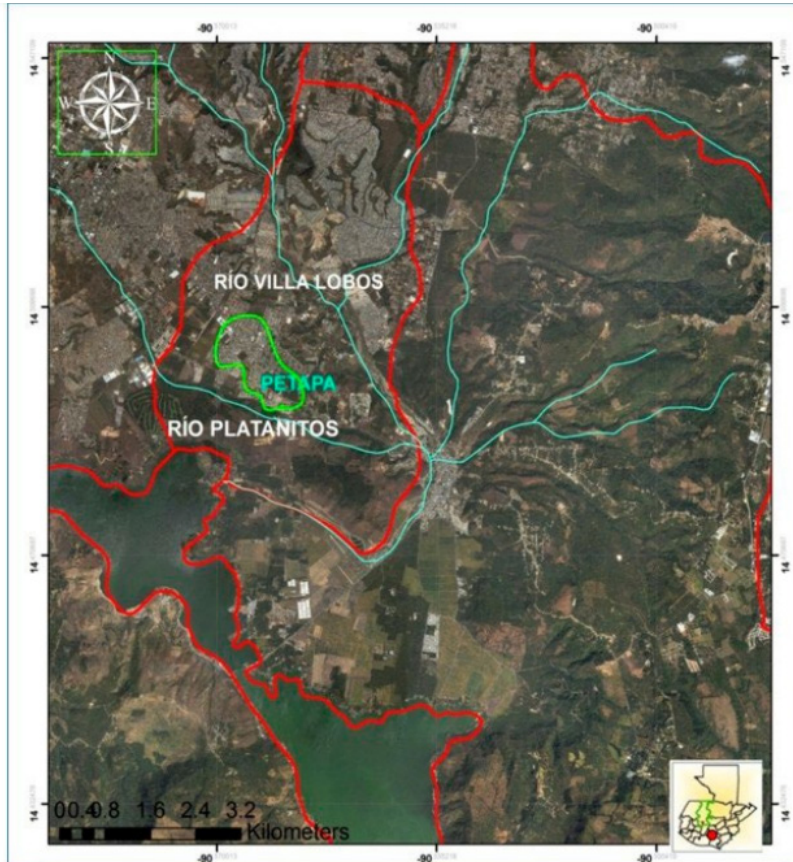
Fotografía No. 7. Localización el río Platanitos en el municipio de San Miguel Petapa.

El director Municipal de Planificación -DMP- del municipio de San Miguel Petapa expresó: los vecinos que viven en el sector 4, lote 42, manzana C de Villa Hermosa, en San Miguel Petapa están en constante riesgo debido al desprendimiento de tierra y resquebrajamiento de varias viviendas del lugar. Una de las causas del socavamiento de tierra es que las tuberías de aguas servidas desembocan en el río y en el invierno esto provoca su crecida. Las viviendas dañadas fueron en total cuarenta. Después del desastre, la municipalidad levantó muros de contención. Asimismo, se conformó una mesa institucional integrada por representantes de AMSA, Municipalidad de San Miguel Petapa y vecinos afectados. Entre los factores que inciden en la poca intervención municipal en el área es la falta de recursos financieros, por otro lado, las áreas afectadas son de propiedad privada, la municipalidad no puede intervenir en estos terrenos. A es fecha la municipalidad

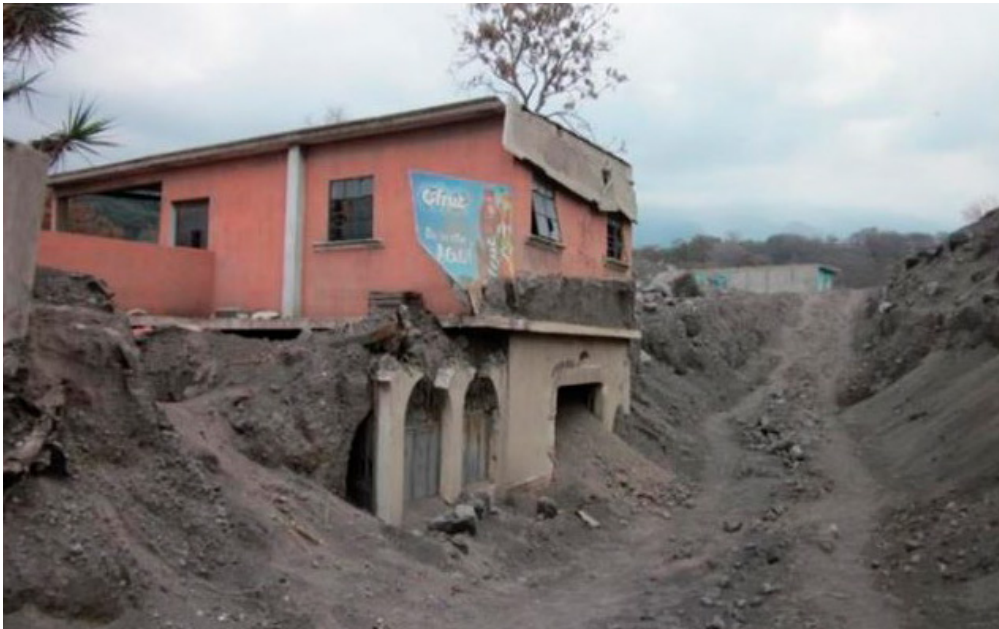
Fotografía No. 1 Viviendas afectadas por la erupción del volcán de Fuego Comunidad San José los Lotes, Municipio de Escuintla.

caso de la carretera, estos materiales alcanzaron alturas de hasta 15 metros sobre el nivel del suelo (ver fotografías 1 & 2).

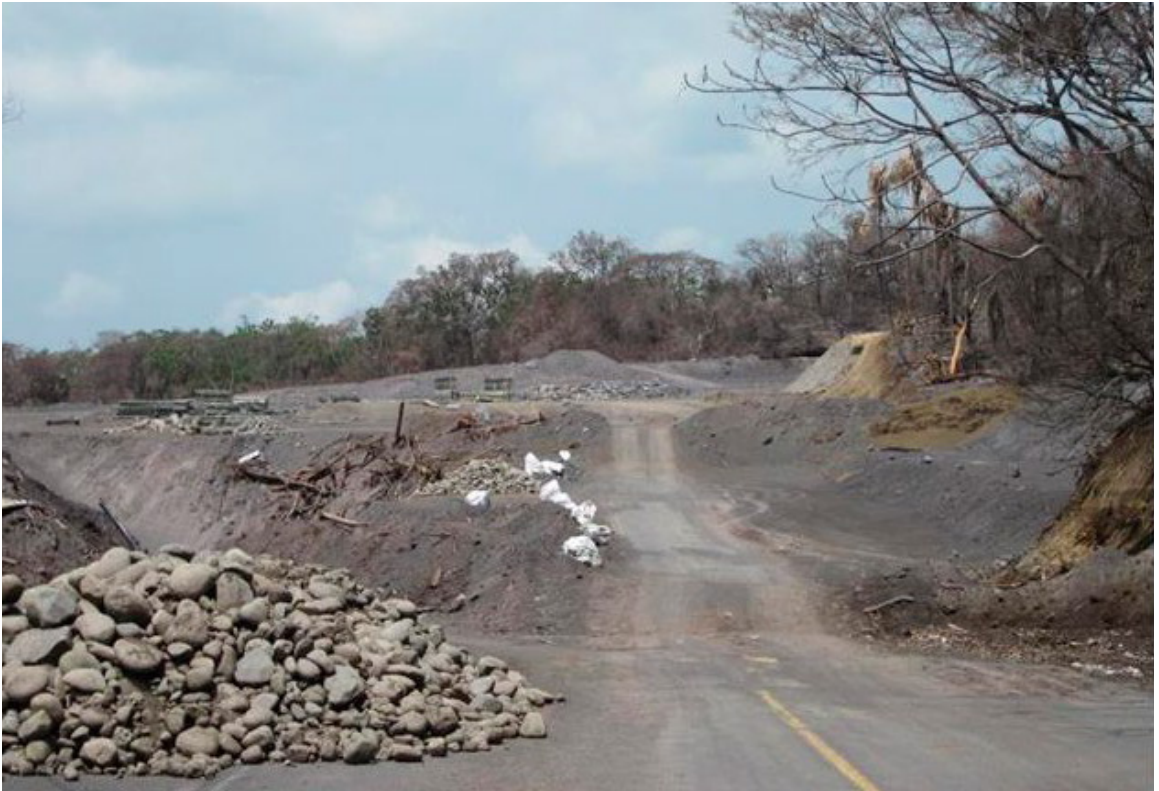
Fotografía No. 2 Material volcánico sobre la RN-14 en la “zona cero” afectada por la erupción del volcán de Fuego. Municipio de Alotenango.

Esa erupción no fue de las mayores registradas en el volcán de Fuego, sin embargo, prácticamente destruyó el poblado mencionado y dañó considerablemente un tramo de la Ruta Nacional 14. La comunidad estaba compuesta por 100 viviendas, aproximadamente, las cuales en su mayoría quedaron cubiertas bajo piedras y arena volcánica y, en la carretera, estos materiales alcanzaron hasta 15 metros sobre el nivel de la cinta asfáltica.
